トークホームのリフォーム工事をご覧ください。

築年数38年のお宅をリフォームしました。床の張替、水廻りのリフォーム等予算の中で色々検討しました。ビフォーアフターをご覧ください。

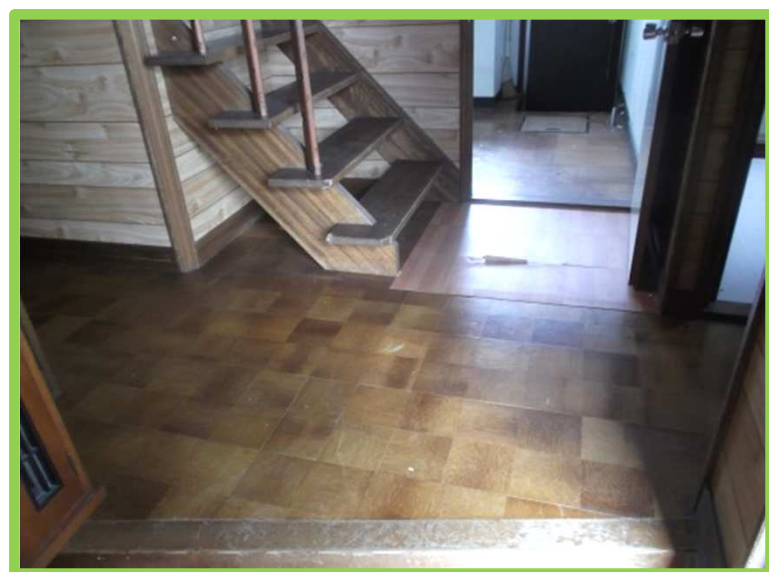
階段から降りた所の床がベコベコしていたんです。

クッションフロアで補修してありました。原因は、湿気と劣化の影響です。下地からやり直しました。

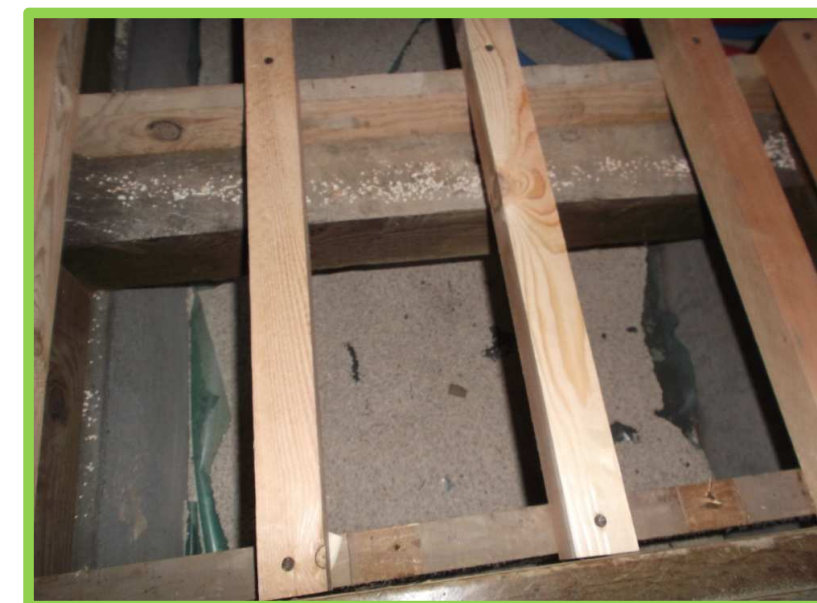
エアドライ

浴室・脱衣室の床下は湿気が発生しやすい場所なので床下調湿材を敷くことで、湿度コントロールをし、結露発生による木材の腐食を防ぎます。今回使用しました。

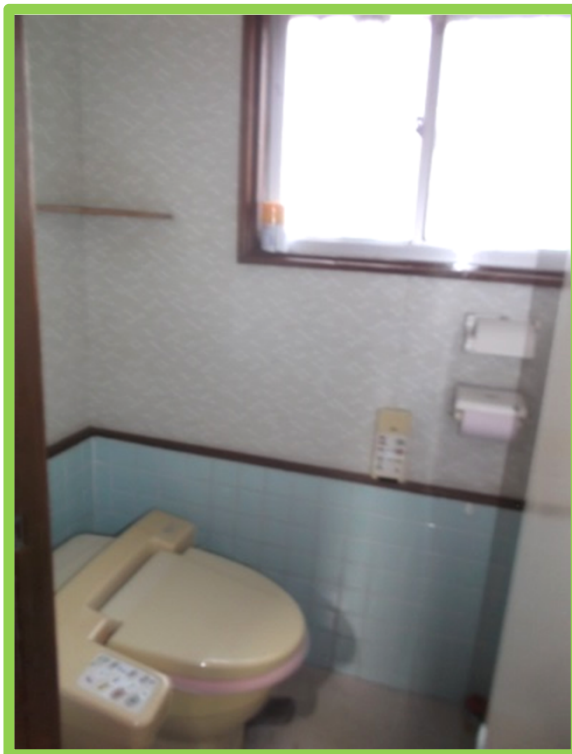
簡易水洗のトイレ。
壁の周りには本物のタイルが貼ってありました。昔は和式のおトイレだったのですが、置き型のトイレに一度リフォーム。さらに今回リフォームで変わったんです。

外の便層のチェックを行ってメンテナンスもしました。簡易水洗へ変わりました。床もお掃除が簡単にできるビニールクッションフロアへ。真っ白な壁紙で清潔なイメージに仕上がりました。

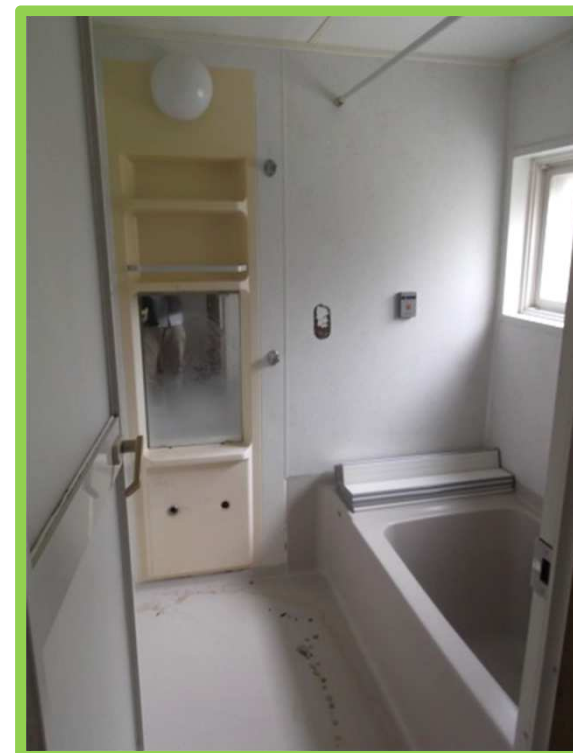
前にリフォームをされていてユニットバスが付いていたのですが、やっぱりお風呂は新しく！！という事になりました。なんと壊してみたら一部基礎が無い！！壊してみないと分からない。これがリフォーム・・・。

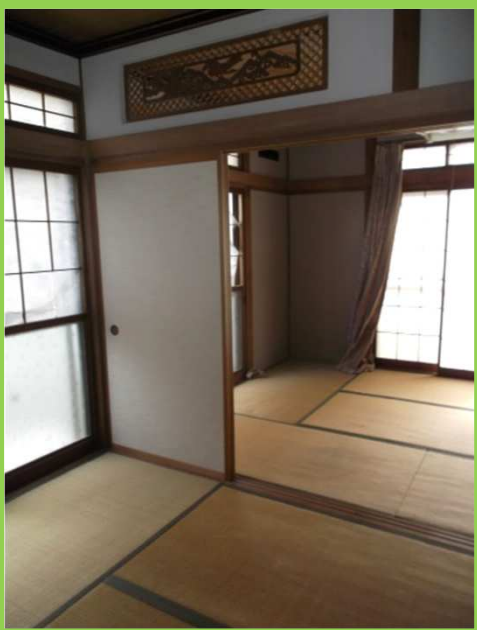
やはり畳、障子、網戸の劣化がありました。日当たりが良い場所だったので、日焼けも。天井にシミも・・・。

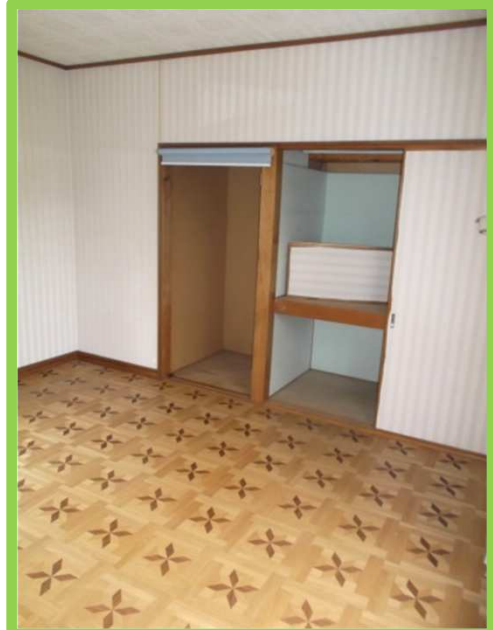
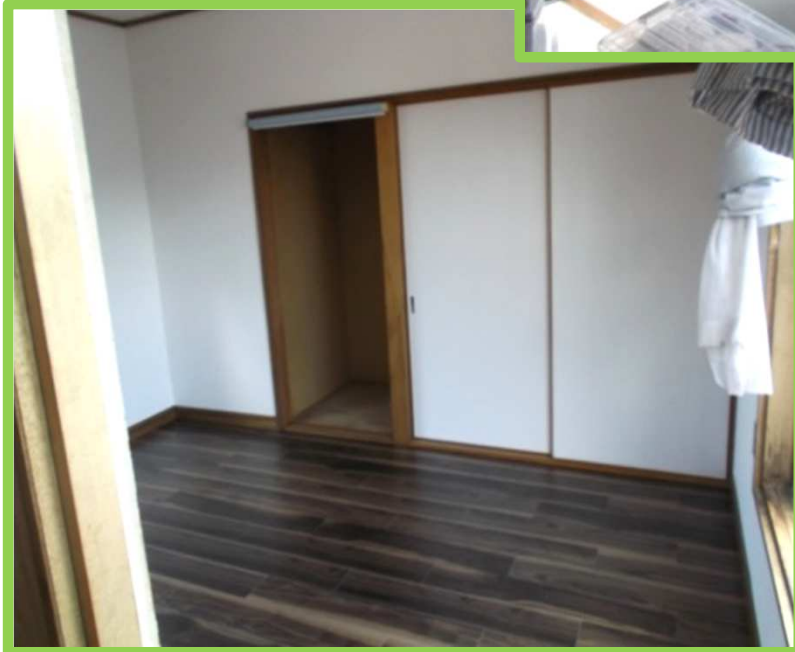
2階の子供室のリフォームです。床・クロス汚れや剥がれがありました。
